## Dossier Technique Immobilier

Numéro de dossier : 26/RAPP/35243  
Date du repérage : 12/01/2026

## Constat de risque d'exposition au plomb CREP

Numéro de dossier : 26/RAPP/35243  
Norme méthodologique employée : AFNOR NF X46-030  
Arrêté d'application : Arrêté du 19 août 2011  
Date du repérage : 12/01/2026

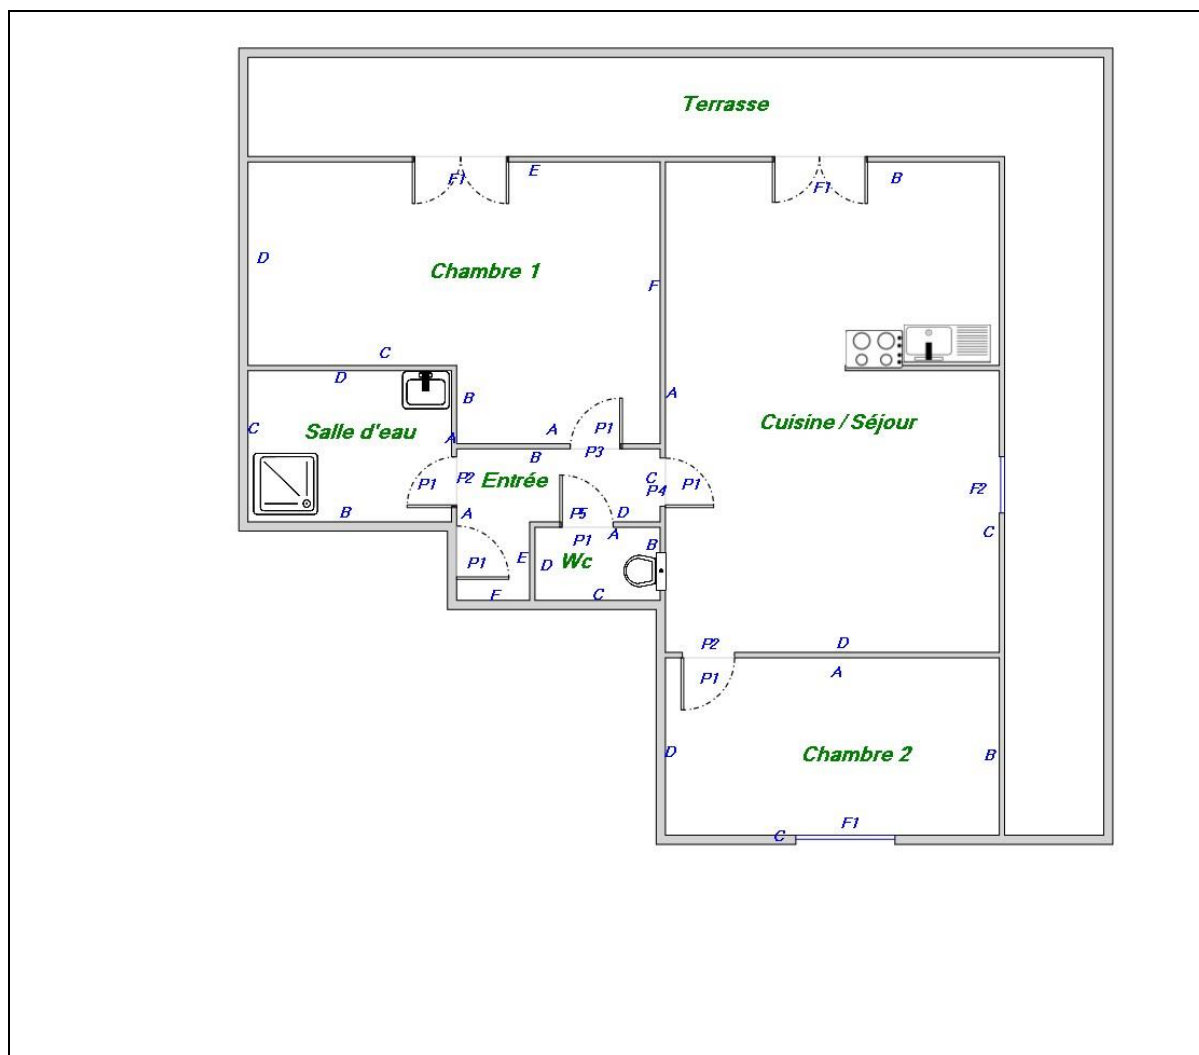
Localisation des mesures sur croquis de repérage

Afin de faciliter la localisation des mesures, l'auteur du constat divise chaque local en plusieurs zones, auxquelles il attribue une lettre (A, B, C ...) selon la convention décrite ci-dessous.

La convention d'écriture sur le croquis et dans le tableau des mesures est la suivante :

- la zone de l'accès au local est nommée «A» et est reportée sur le croquis. Les autres zones sont nommées «B», «C», «D», ... dans le sens des aiguilles d'une montre ;
- la zone «plafond» est indiquée en clair.
