## Dossier Technique Immobilier

Numéro de dossier : 26/RAPP/35246  
Date du repérage : 12/01/2026

## Constat de risque d'exposition au plomb CREP

Numéro de dossier : 26/RAPP/35246  
Norme méthodologique employée : AFNOR NF X46-030  
Arrêté d'application : Arrêté du 19 août 2011  
Date du repérage : 12/01/2026

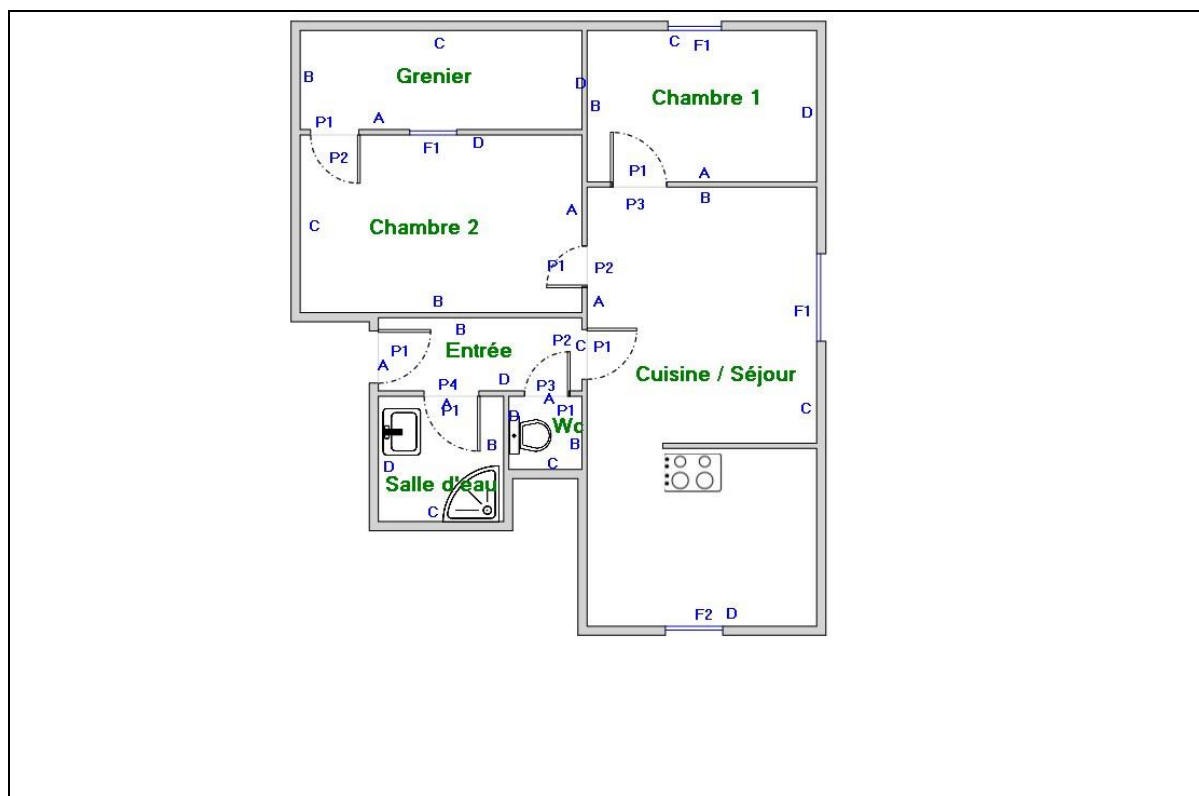
Localisation des mesures sur croquis de repérage

Afin de faciliter la localisation des mesures, l'auteur du constat divise chaque local en plusieurs zones, auxquelles il attribue une lettre (A, B, C ...) selon la convention décrite ci-dessous.

- la zone de l'accès au local est nommée «A» et est reportée sur le croquis. Les autres zones sont nommées «B», «C», «D», ... dans le sens des aiguilles d'une montre ;
- la zone «plafond» est indiquée en clair.
