## Dossier technique amiante

Adresse : .....8 Rue des Pâquerettes

Ville : .....Allonnes (France)

**Rapport de mission de repérage des matériaux et produits contenant de l'amiante à intégrer au dossier technique « amiante »  
(Listes A et B de l'annexe 13-9 du Code de la Santé publique)**Numéro de dossier : 26/RAPP/35294  
Date du repérage : 12/01/2026

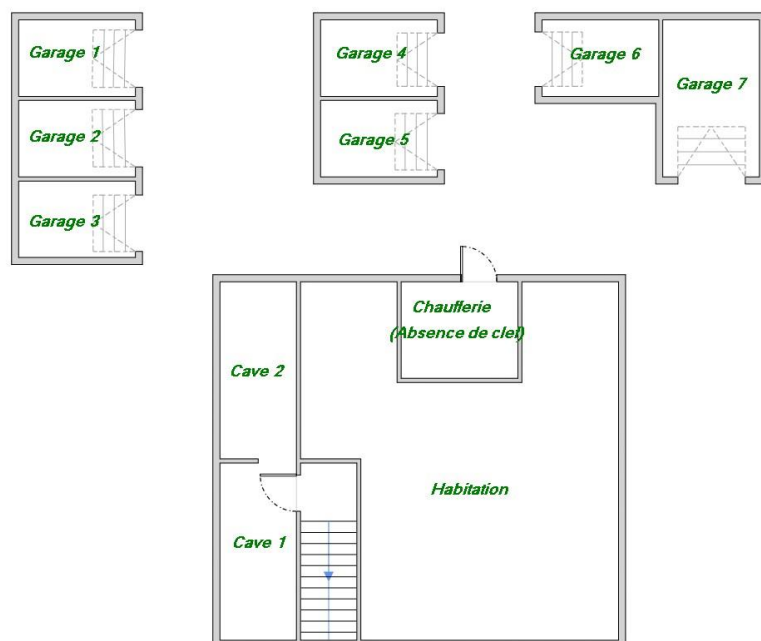
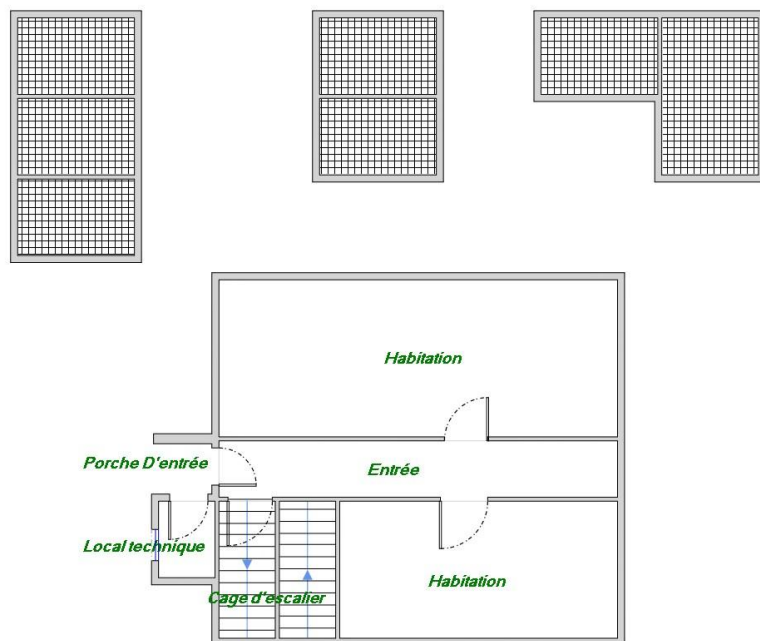
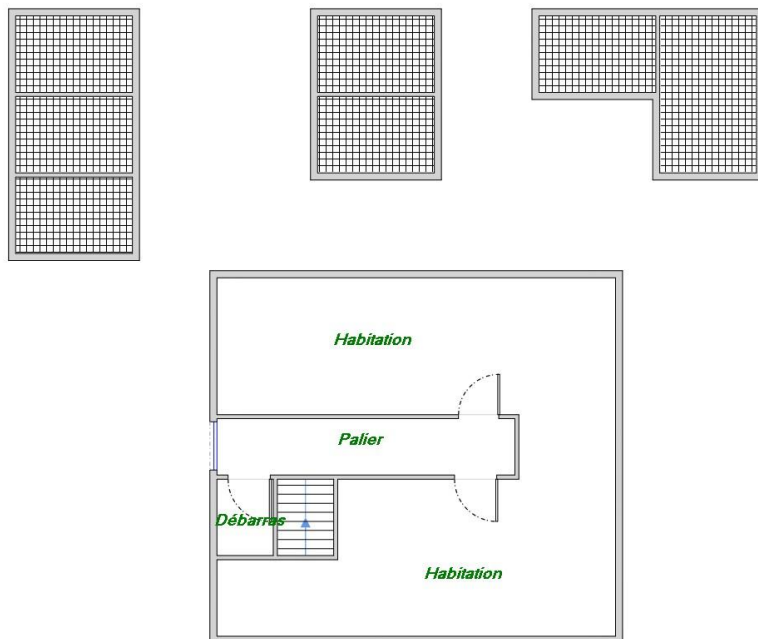
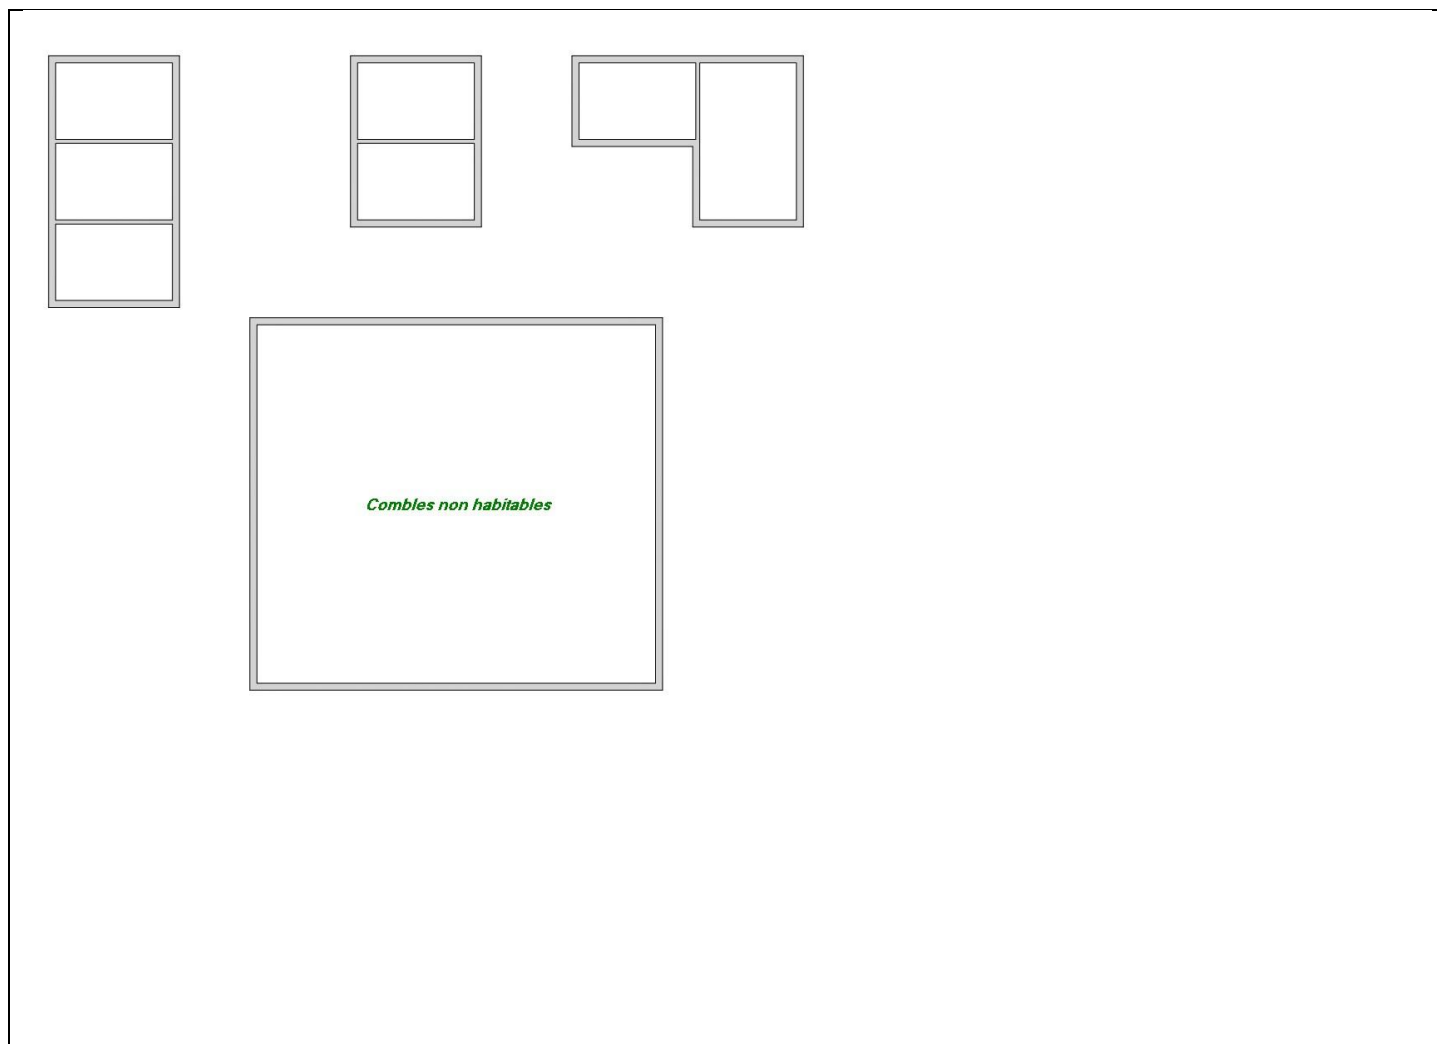
7. – Croquis et Photos

| | Conduit en fibro-ciment contenant de l'amiante. | | Dalles de sol contenant ou susceptibles de contenir de l'amiante. |
